Kaart van Klicmelding 2023

figuur 2-1: Locatie-overzicht - huidige situatie

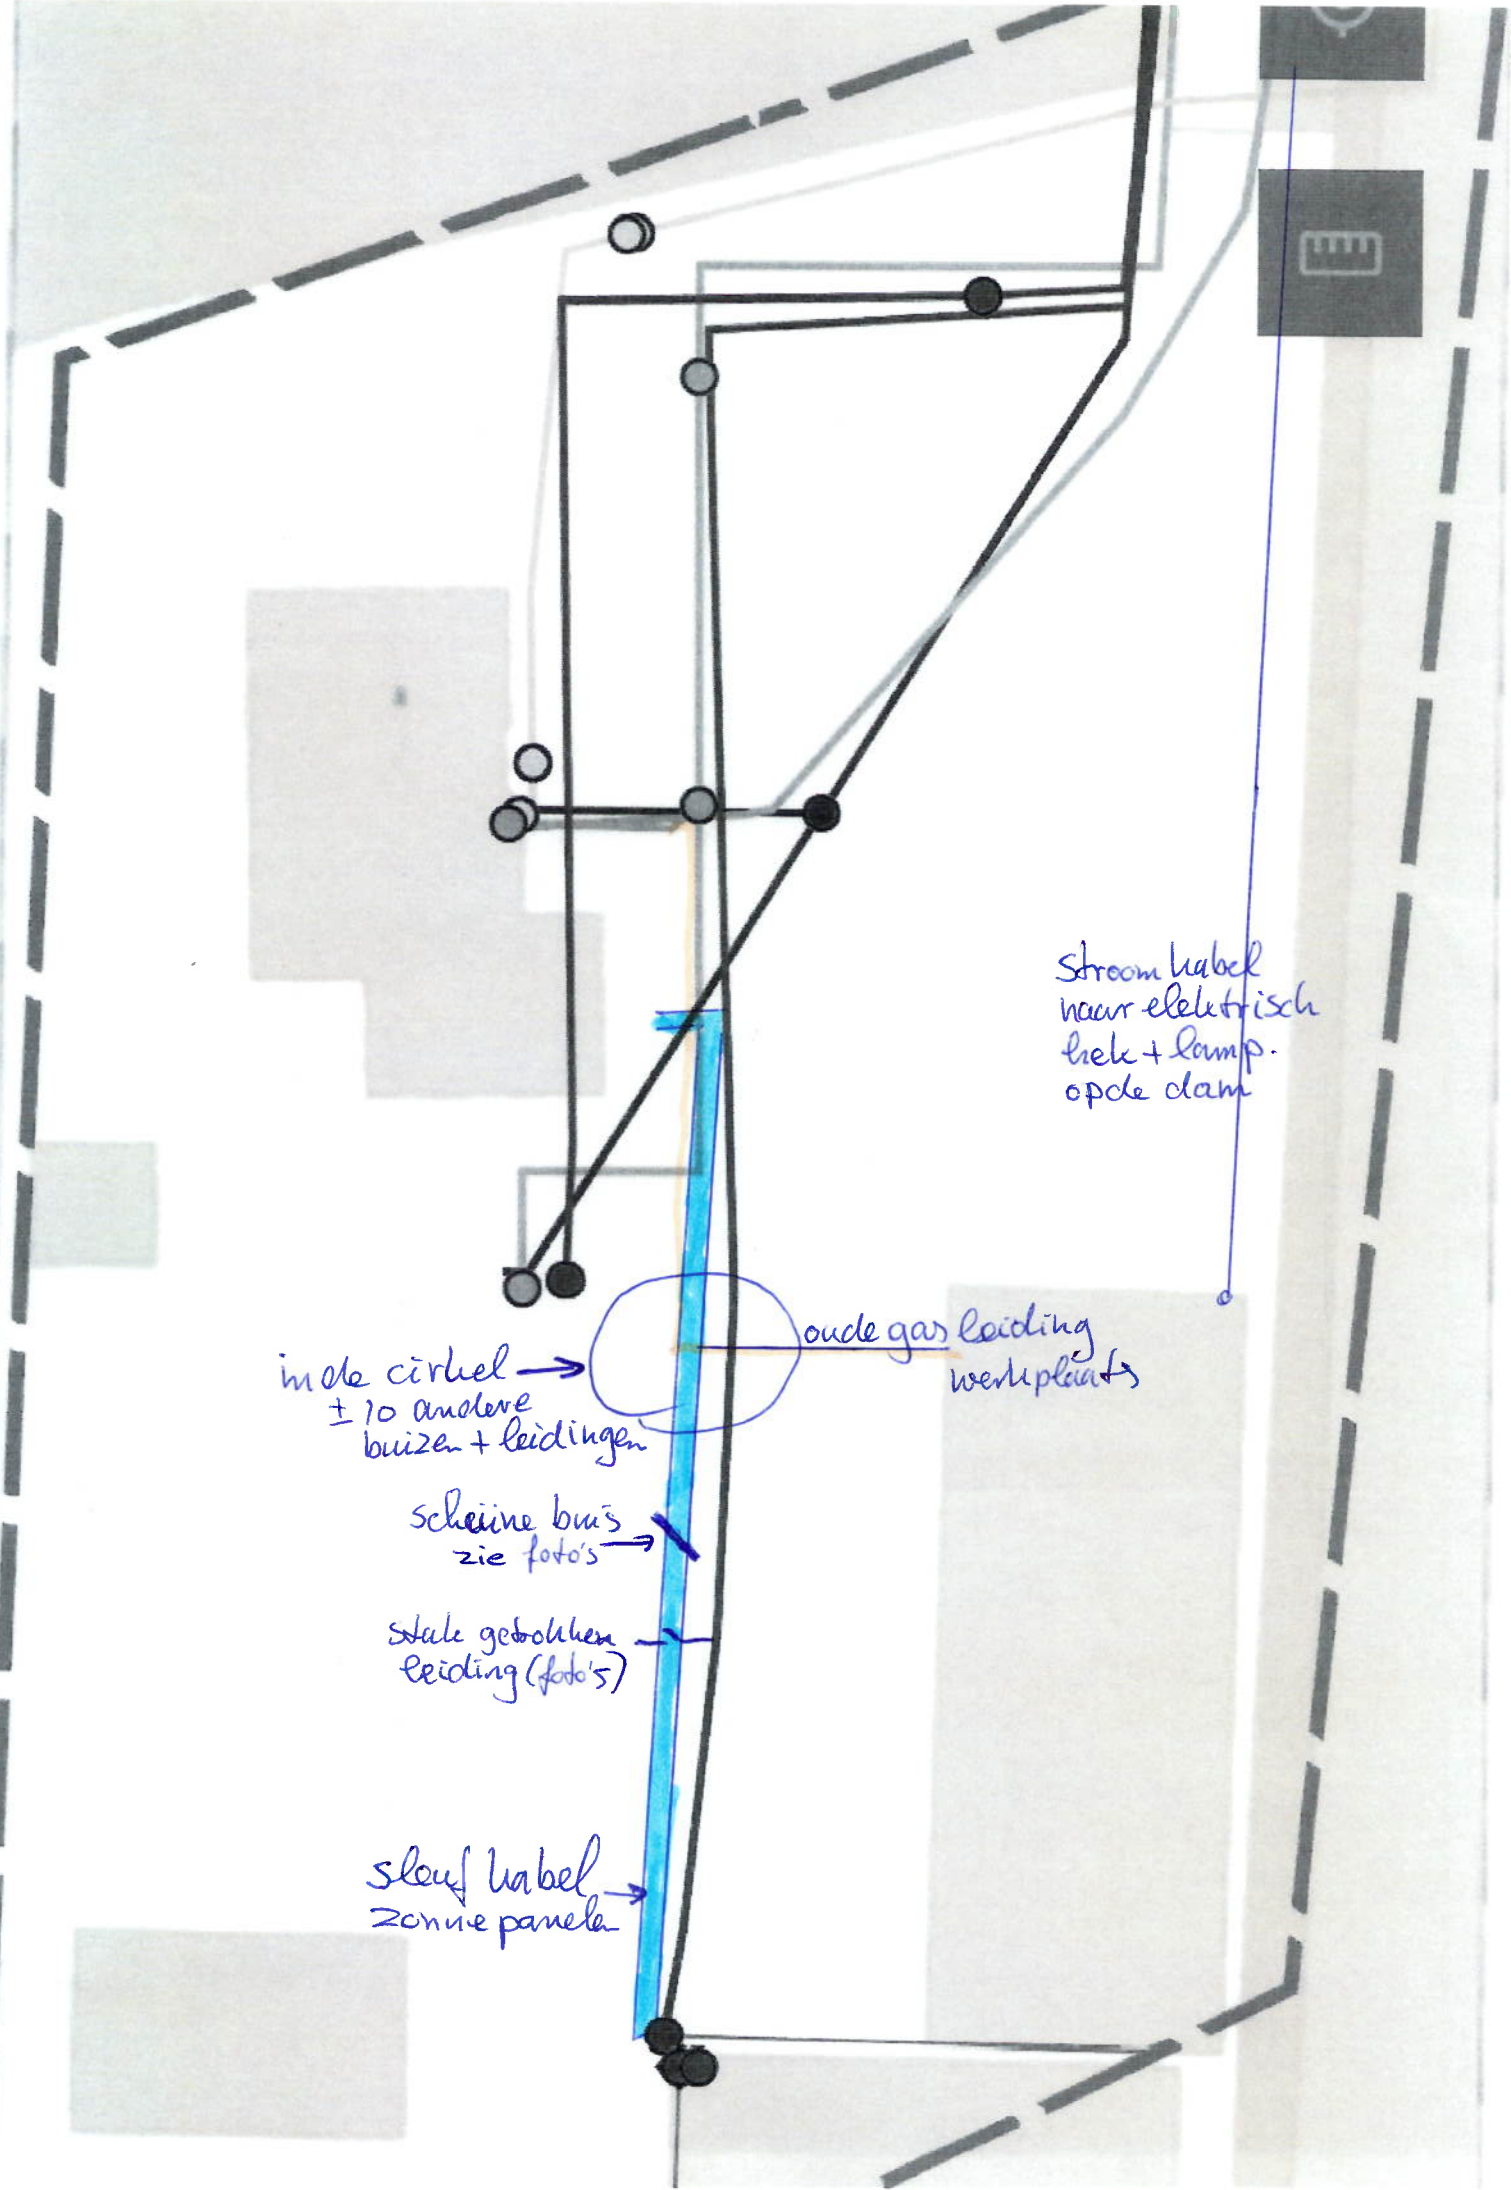
Stroom kabel
naar elektrische
brek + lamp.
op de clam

in de cirkel →
± 10 andere
buizen + leidingen

oude gasleiding
werkplaats

scheine buis
zie foto's

stale gebroken
leiding (foto's)

slouf kabel
zonnepanelen

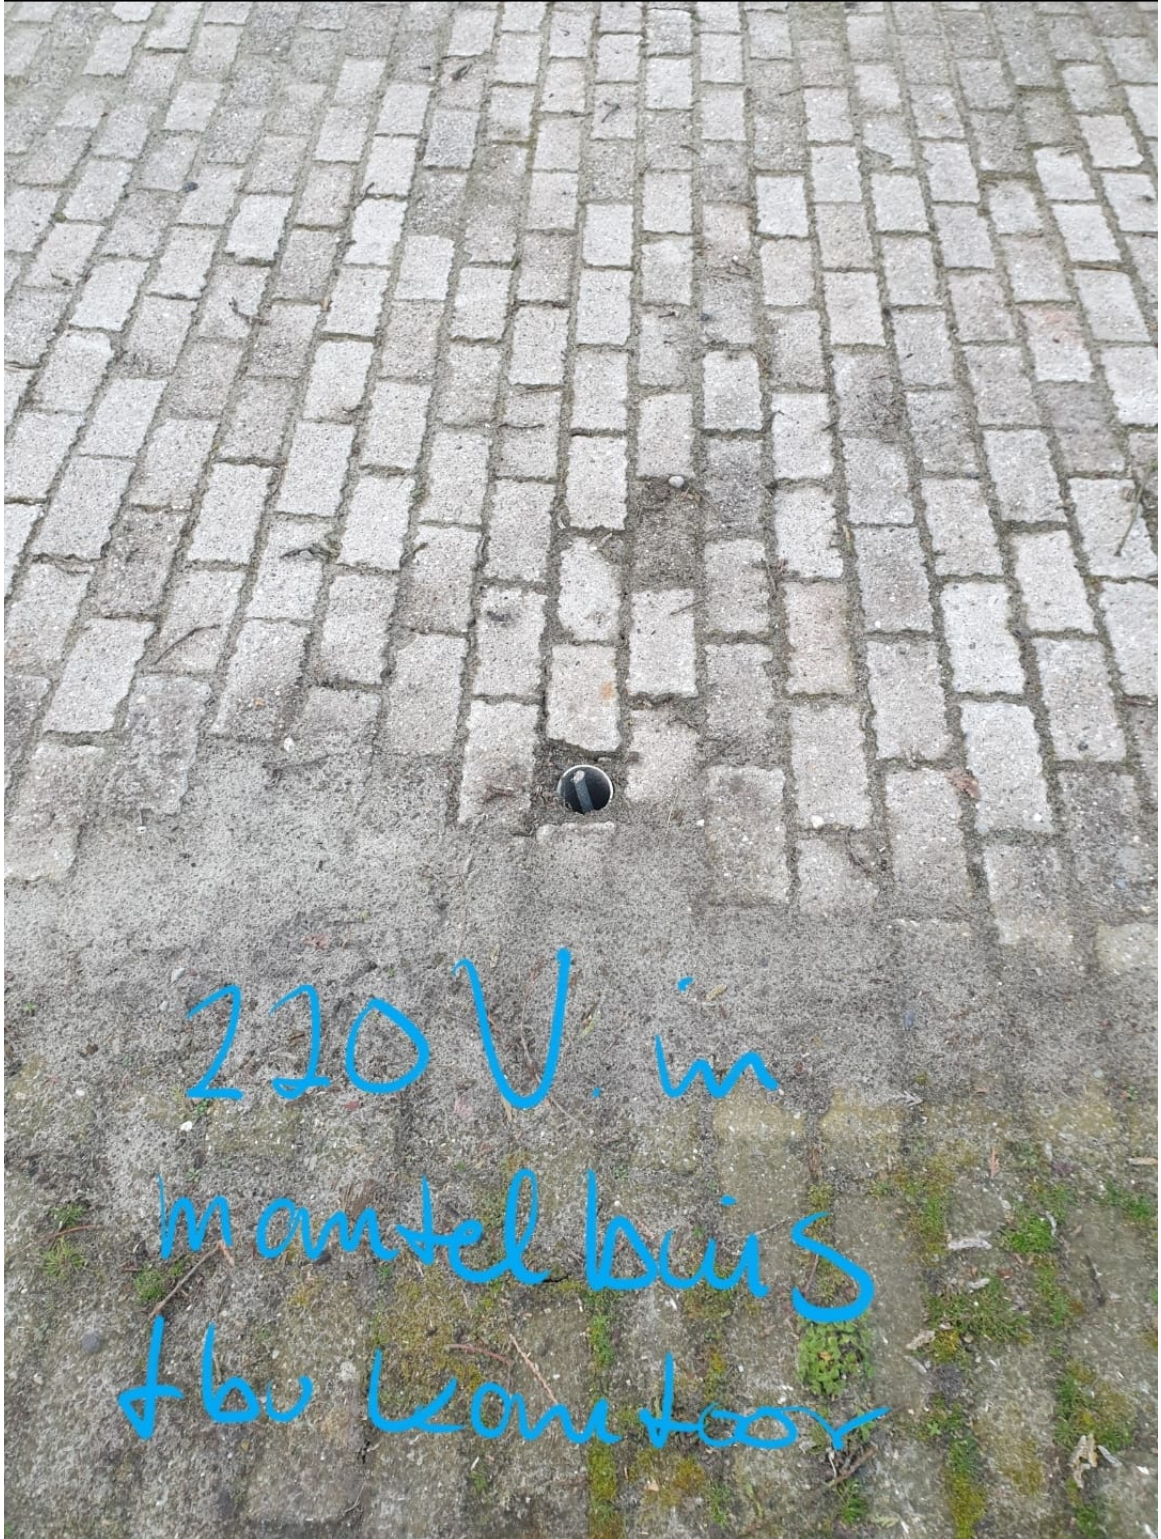
220V. in
mantel bus
of bus kawat

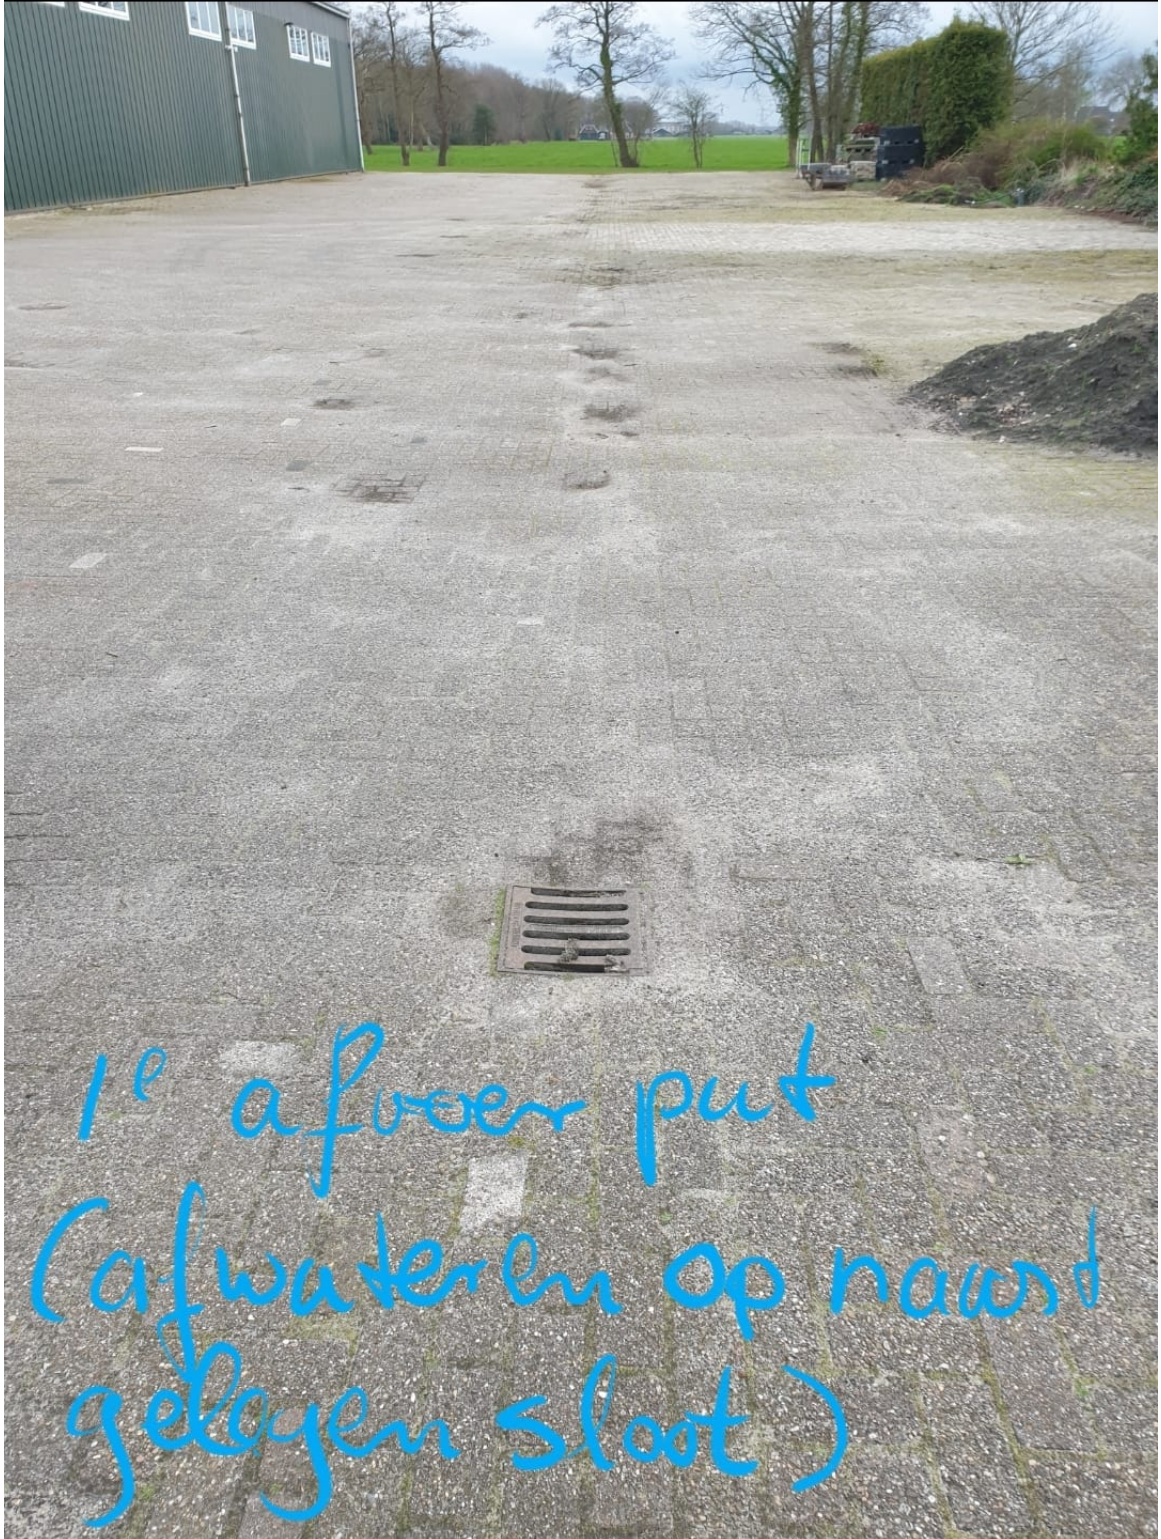
1^e afvoer put
(afwateren op naast
gelegen sloot)

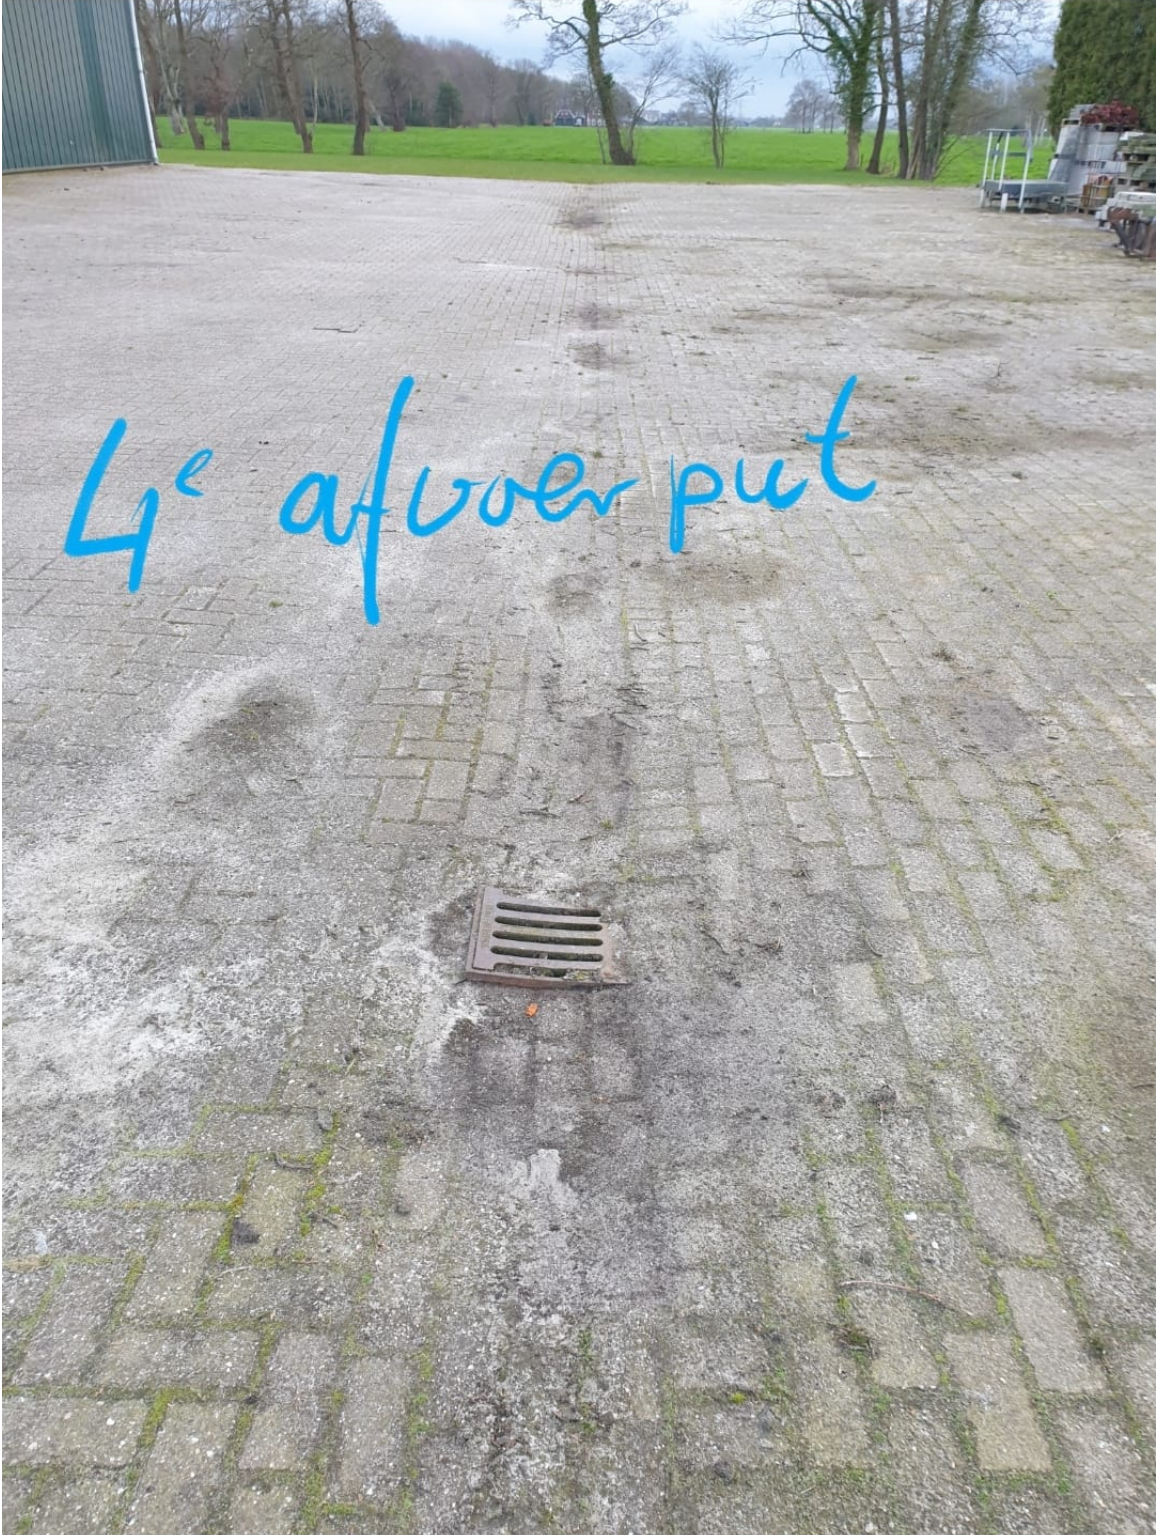
4^e afvoer put

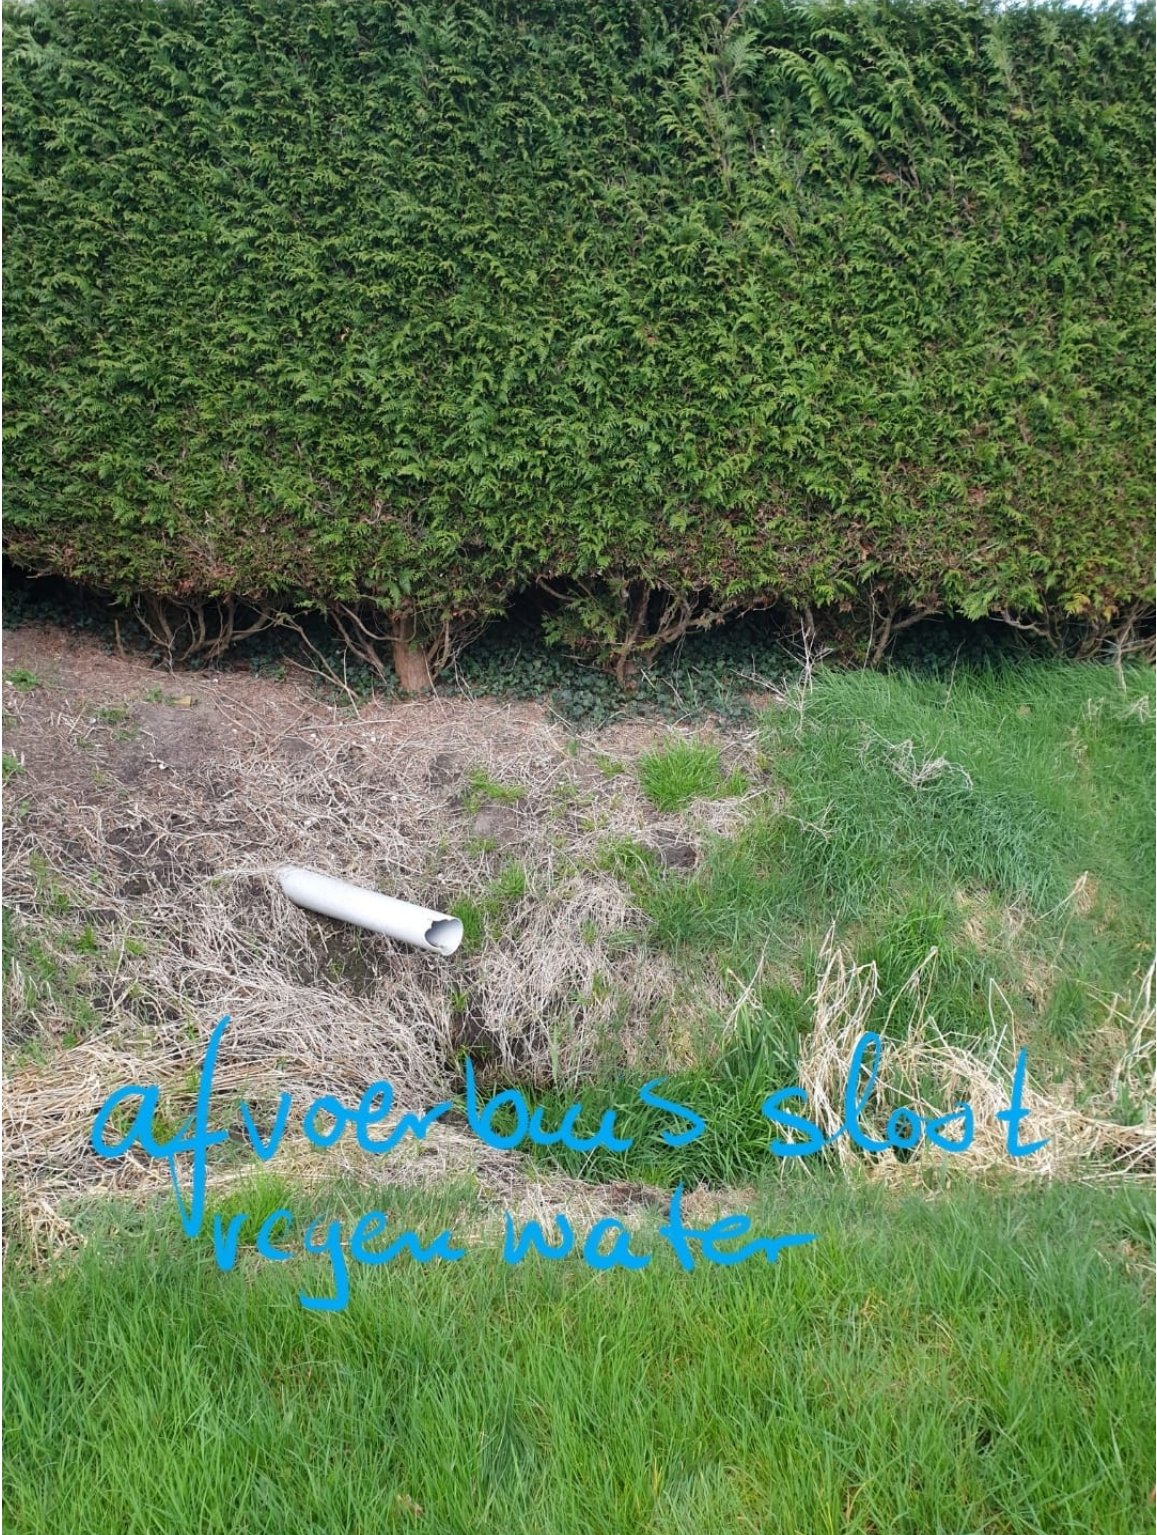
afvoerbuis sloop
regen water

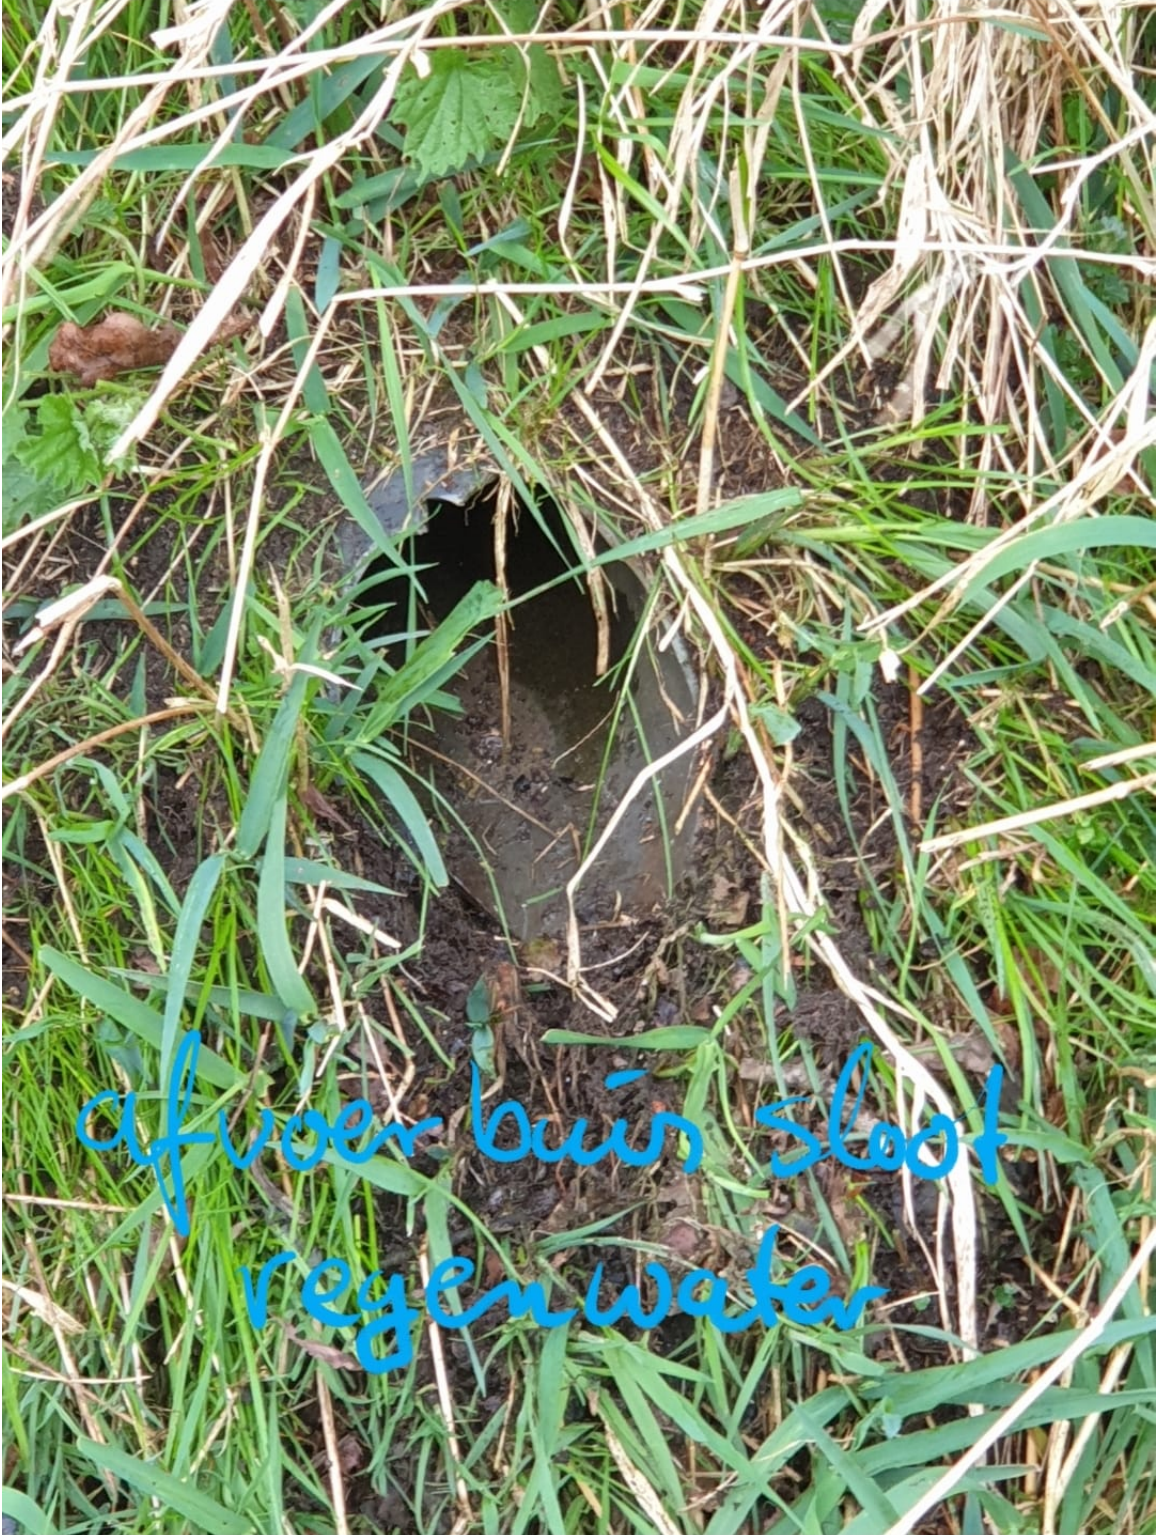
afvoer buien sloot
regenwater

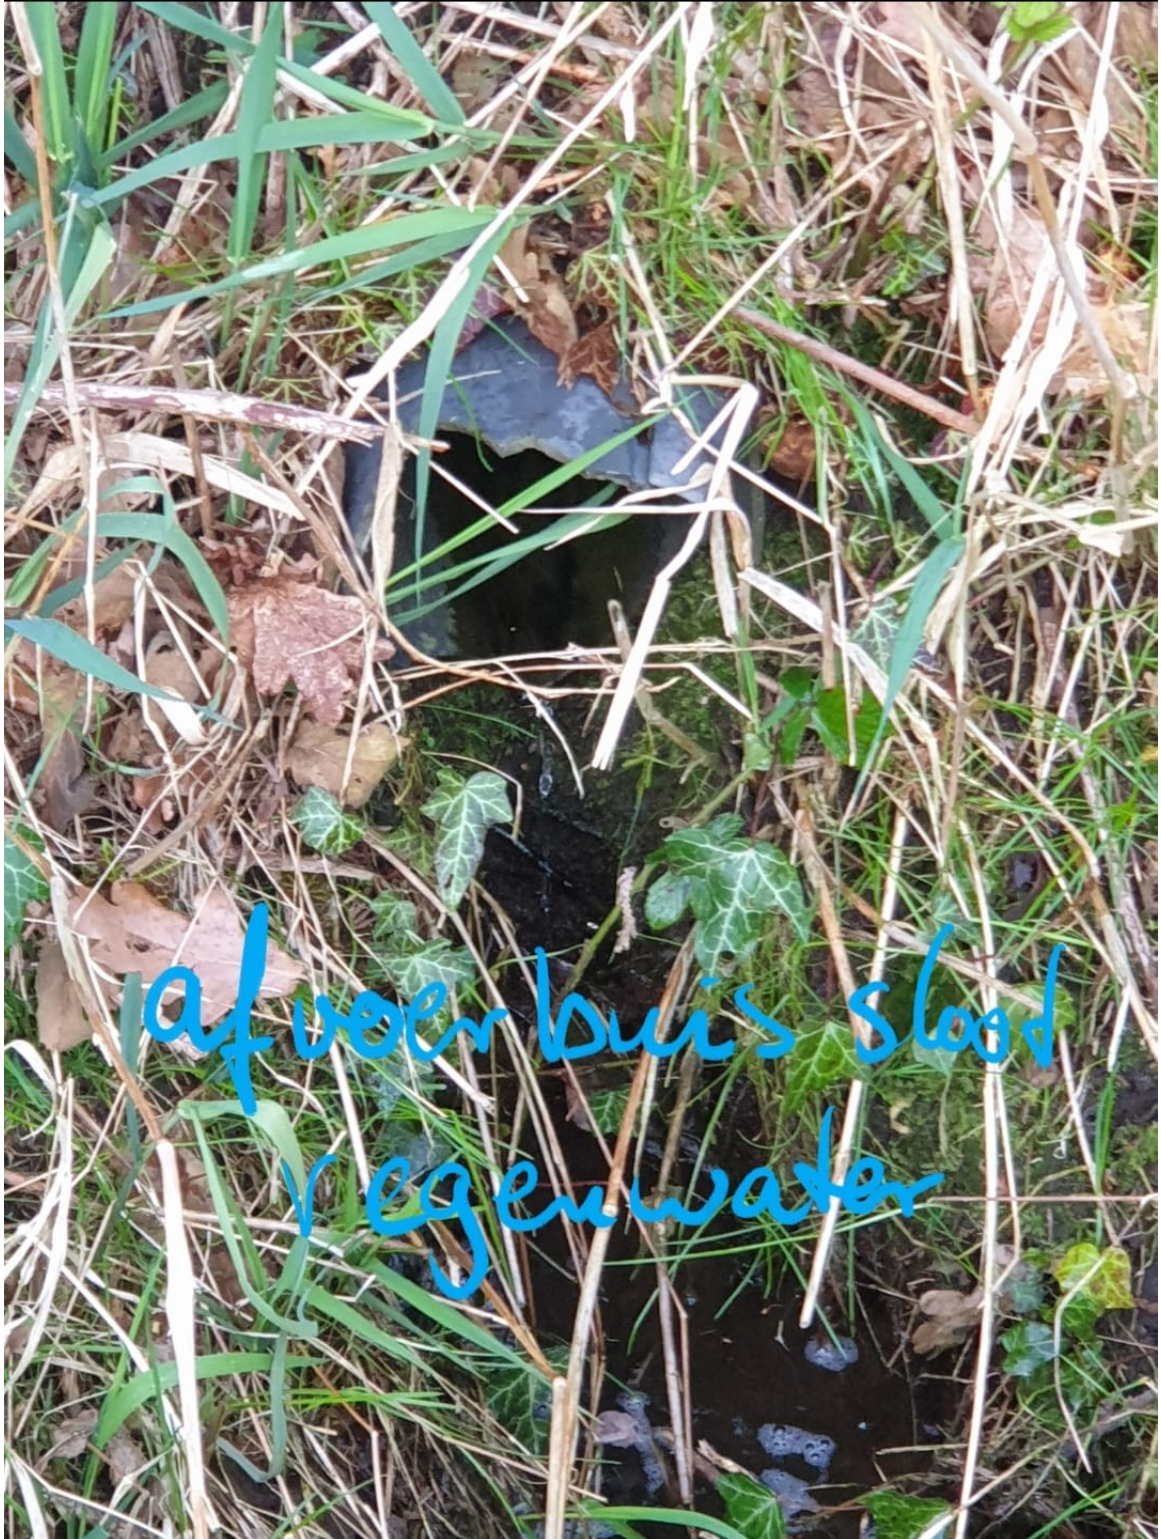
afvoer buis sloot
regenwater

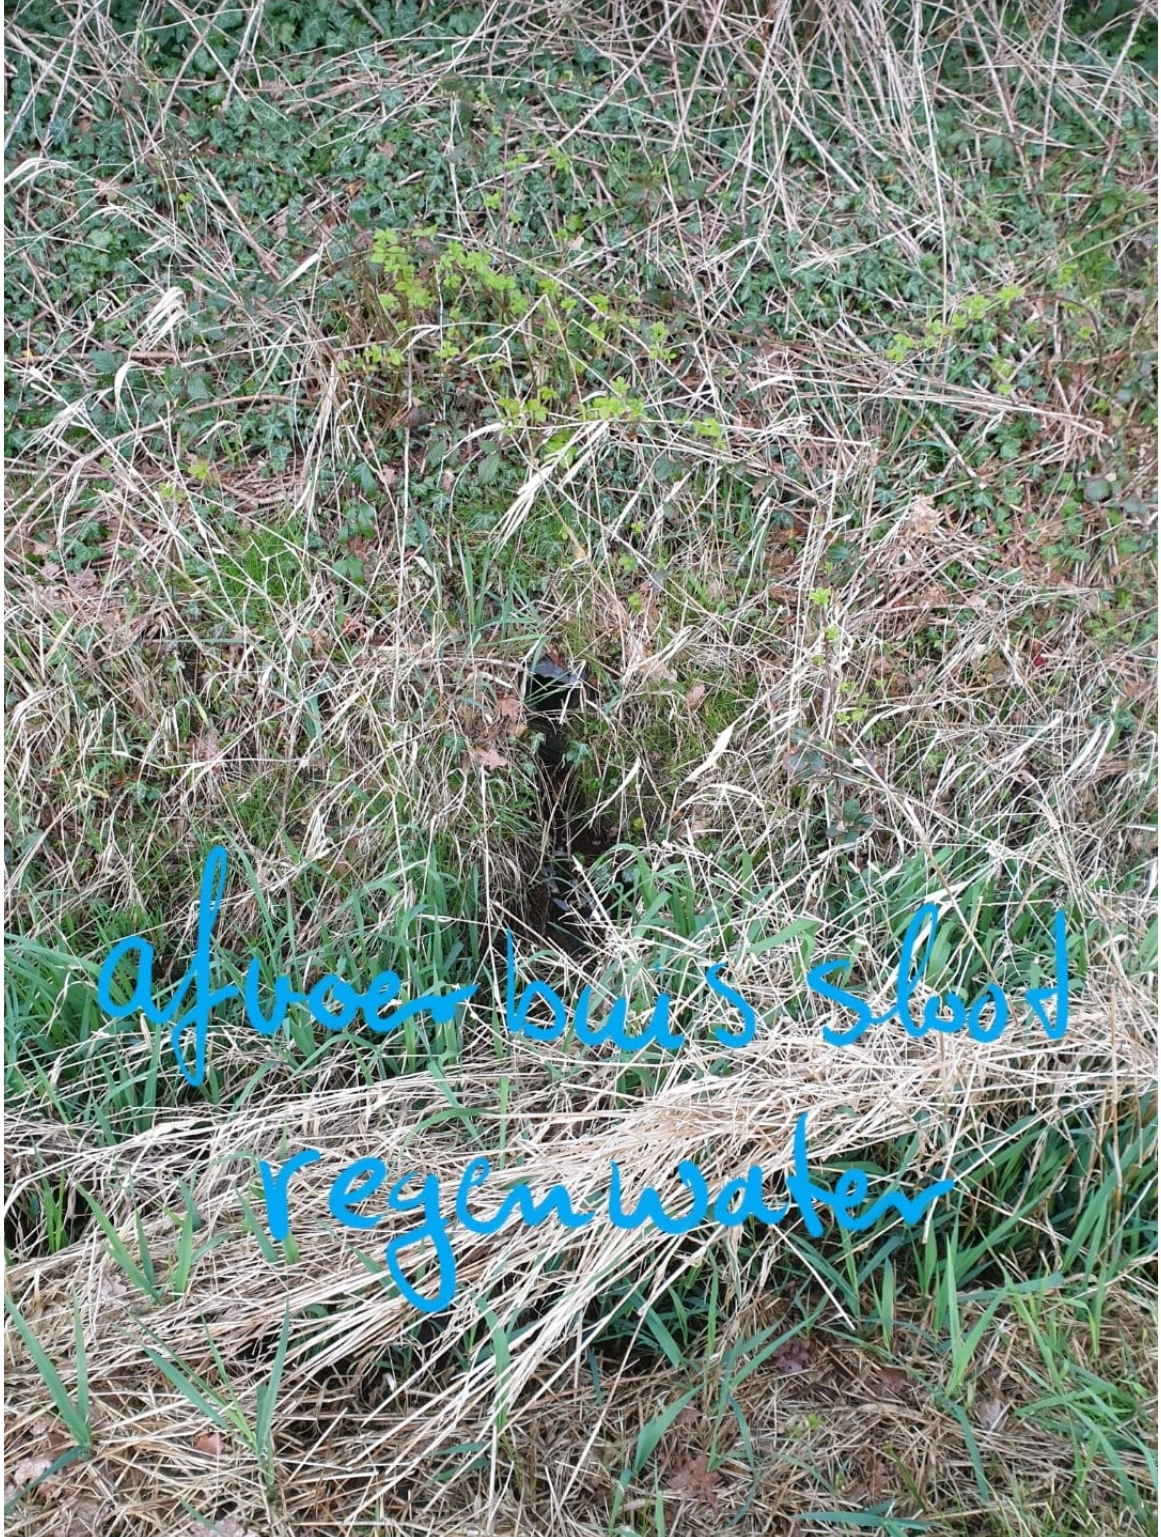
afvoer bouw Sloot
regenwater

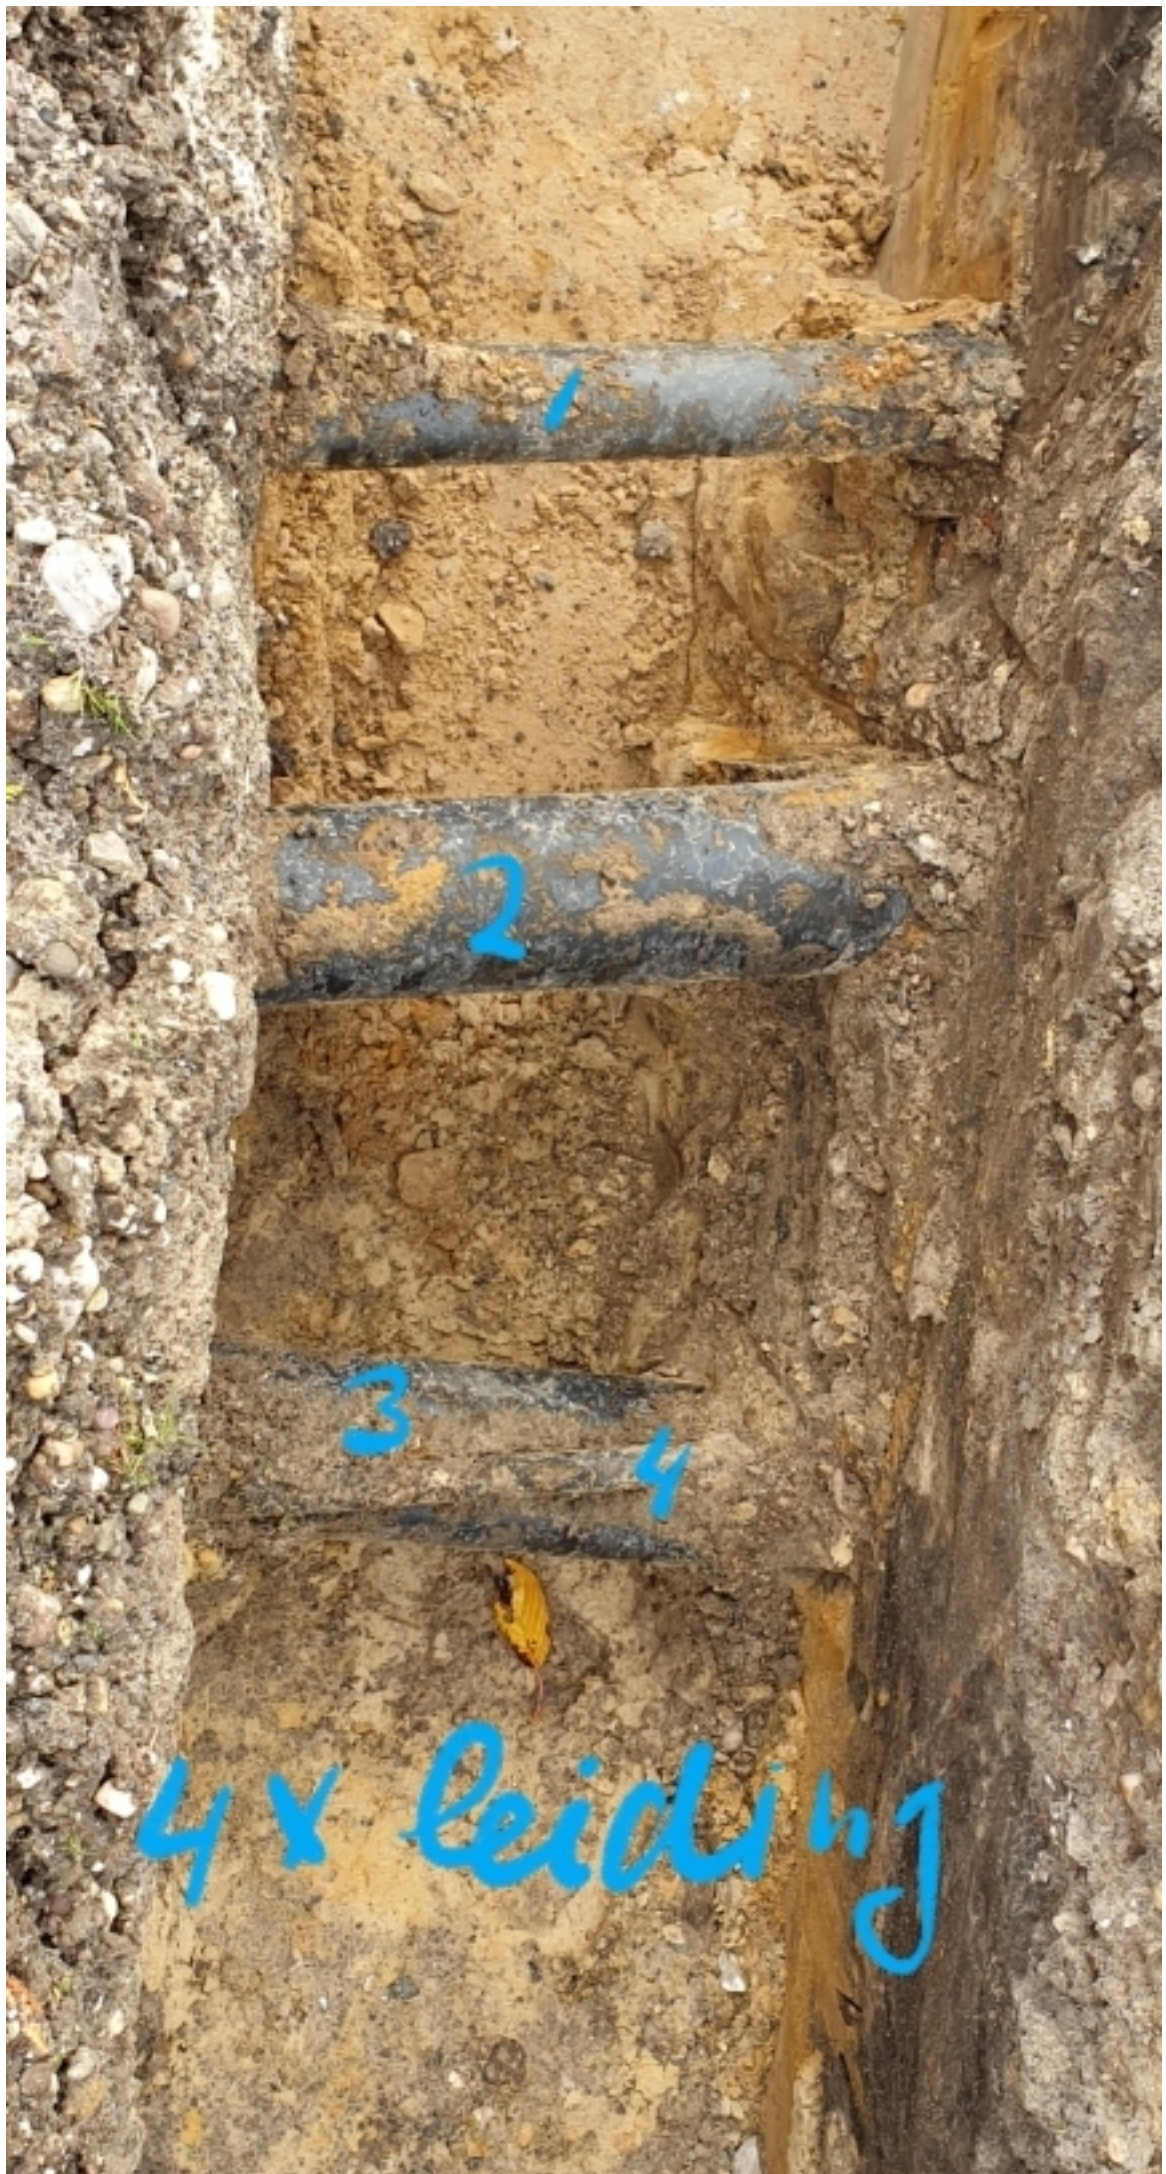
4 x leiding
