Verkennend Bodemonderzoek

Project: 2024-119

Locatie: Wittebroeksweg 1 te Haarle

Wittebroeksweg 1 te Haarle

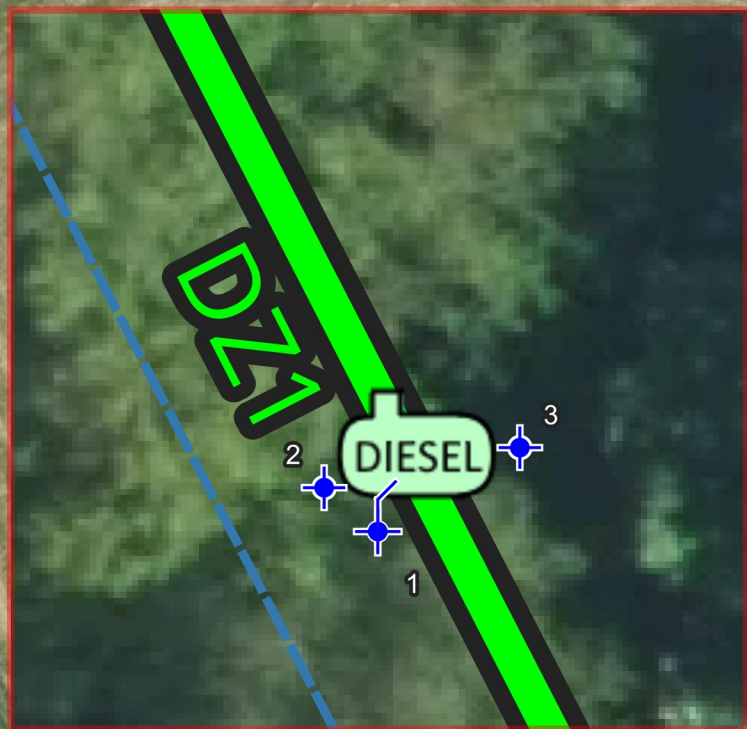
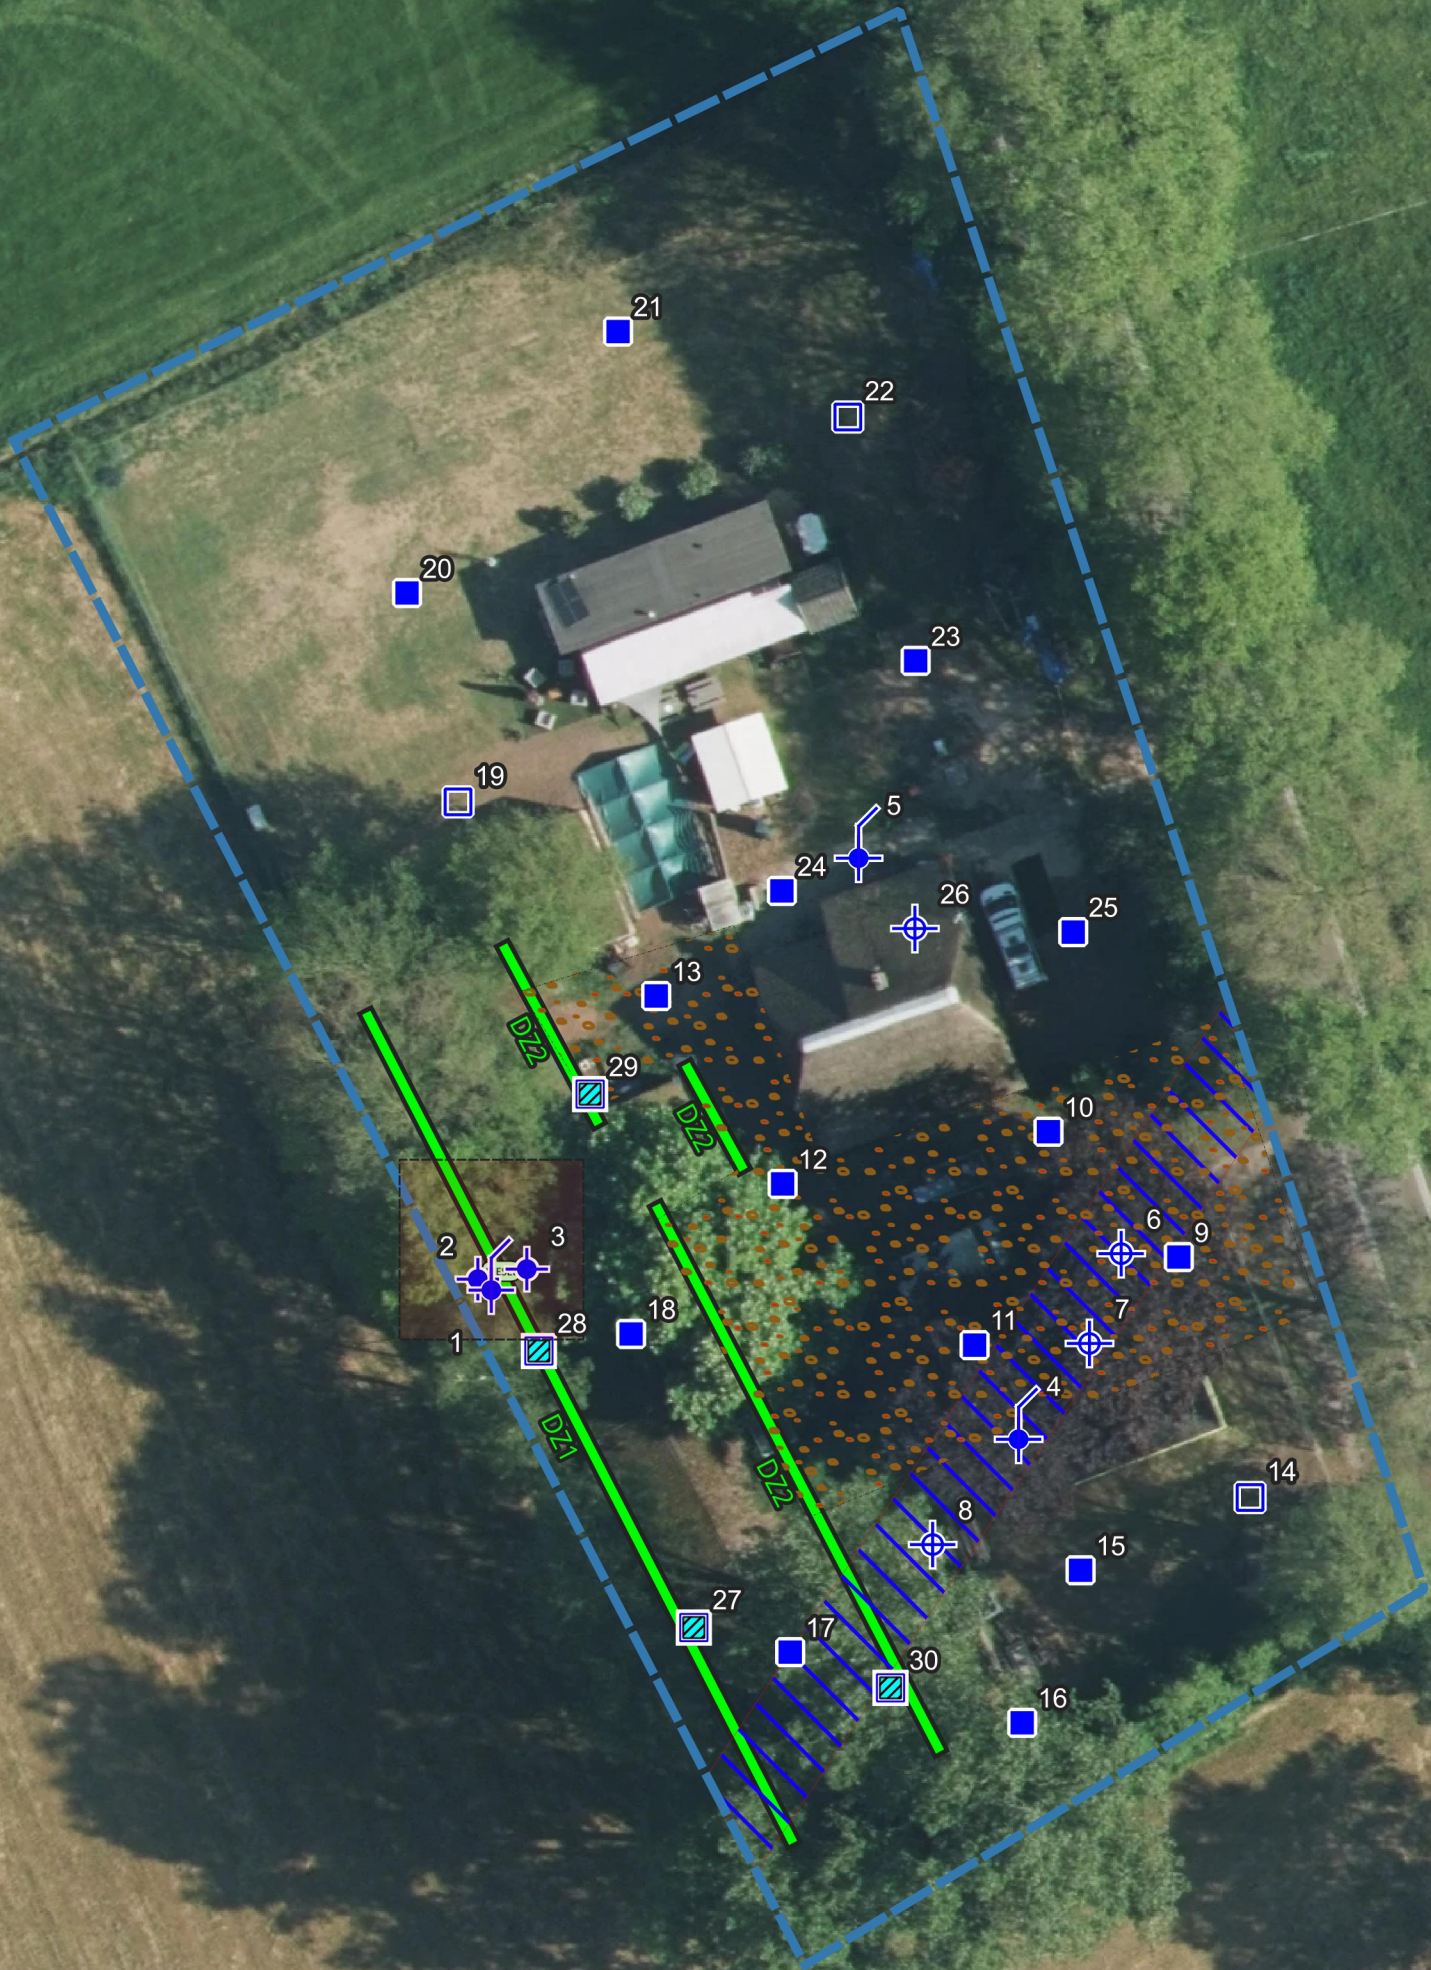
De veldwerkzaamheden zijn uitgevoerd op 2 en 3 juli 2024 (plaatsing peilbuizen en monstername grond), 12 juli 2024 (monstername grondwater). De positie van de boorlocaties zijn weergegeven in bijlage III.

DZ1 en DZ2 betreffen de druppelzones op de onderzoekslocatie (zie bijlage III).

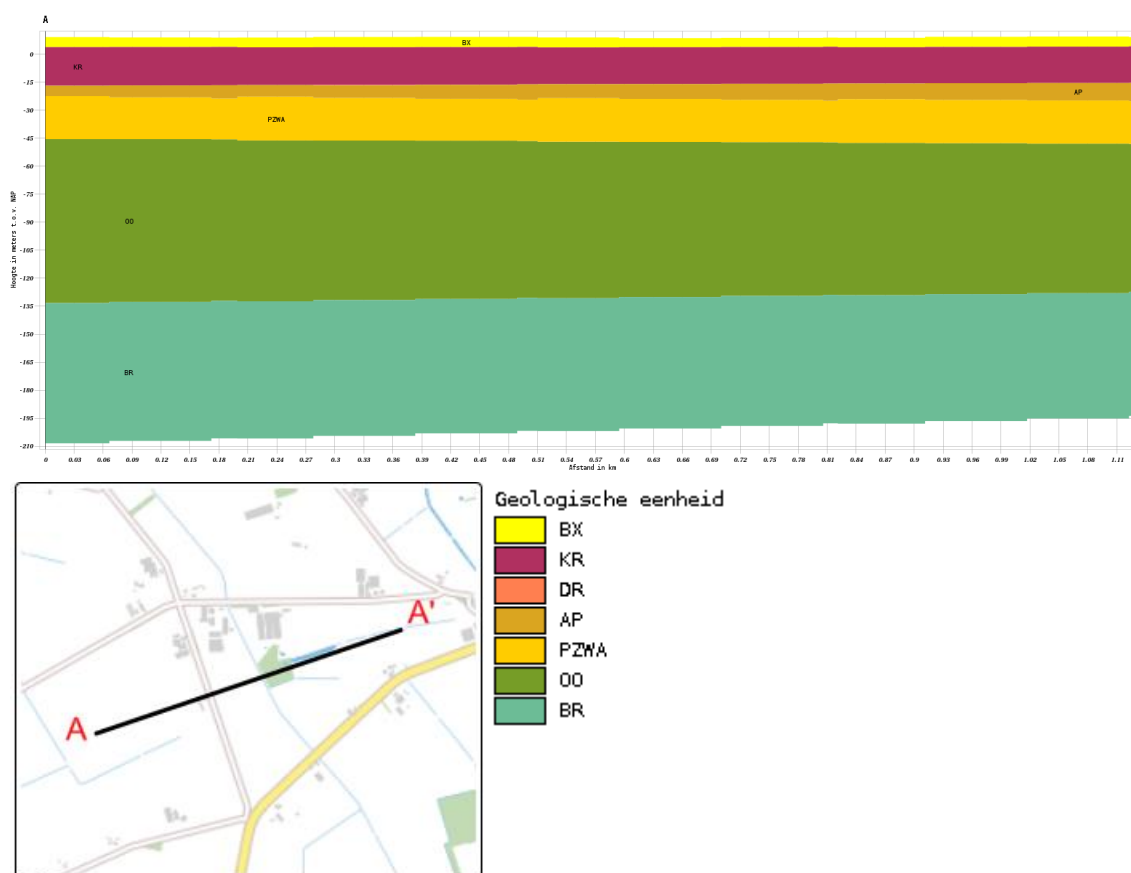
Figuur 1 Geologisch opbouw landelijk model DGM v2.2

De regionale geohydrologische bodemopbouw is weergegeven in onderstaande figuur.

De boorlocatie bevindt zich circa 9 meter boven NAP. De grondwaterstromingsrichting is noordwestelijk.
