# Verkennend bodemonderzoek Nagelkruid (ong.) te Veenendaal

# Verkennend bodemonderzoek

## Nagelkruid (ong.) te Veenendaal

Projectnummer: 2022-0239

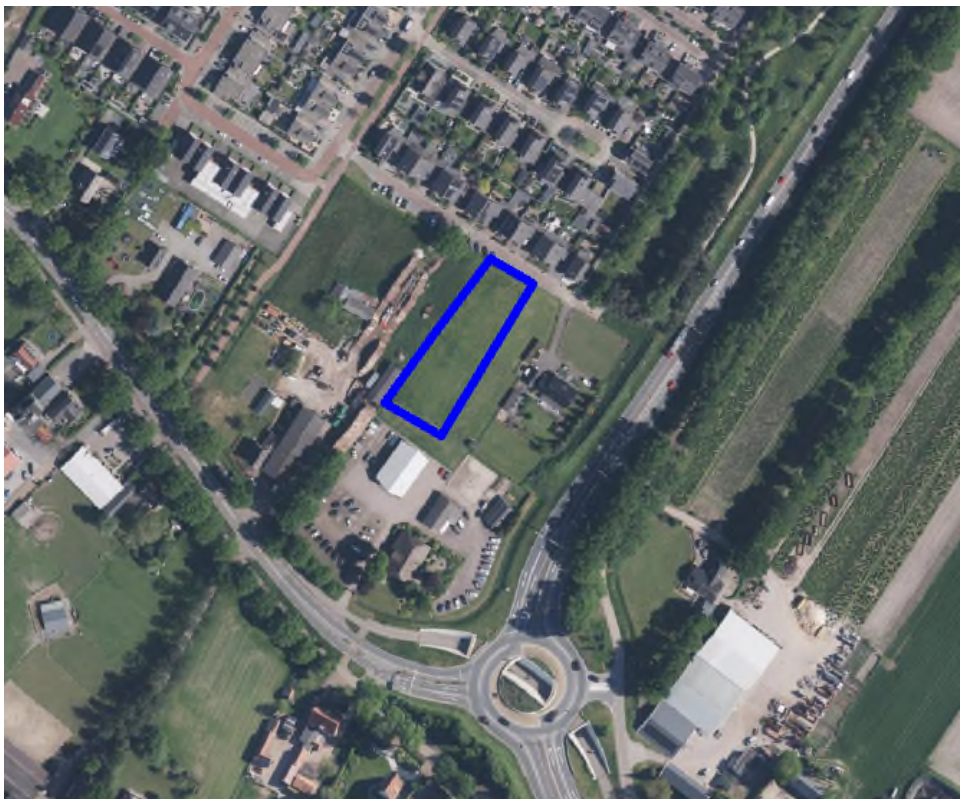
Afbeelding. 1. Situering onderzoekslocatie

De onderzoekslocatie, met een oppervlakte van circa 2.085 m<sup>2</sup> bevindt zich 3,1 kilometer ten zuiden van het centrum van Veenendaal en is momenteel weiland. De situering van de onderzoekslocatie wordt weergegeven in onderstaand figuur. Het voornemen bestaat om woningbouw te realiseren.

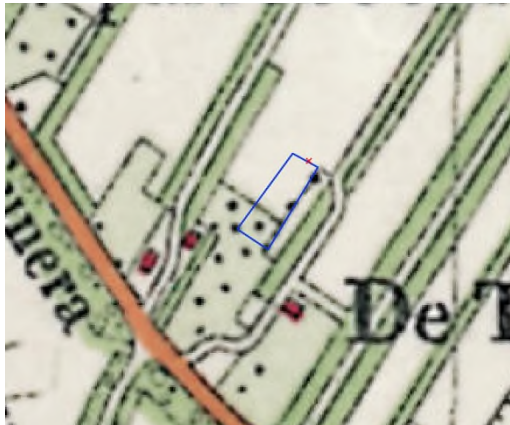
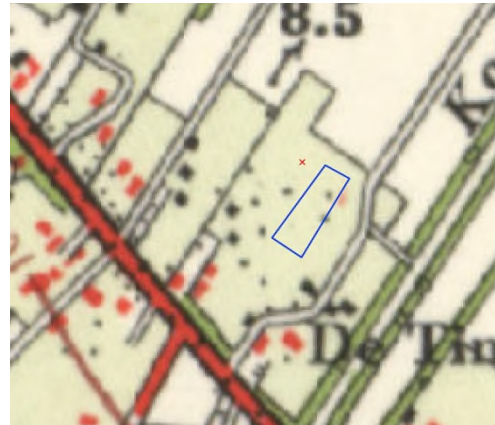
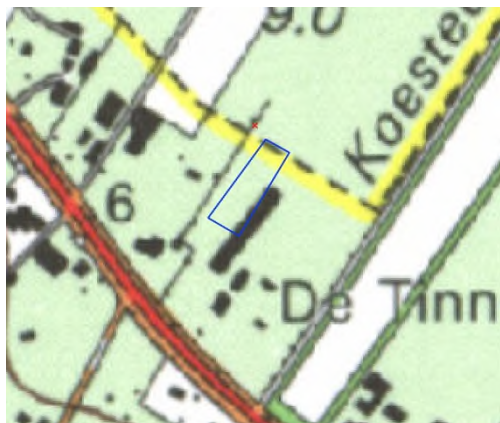
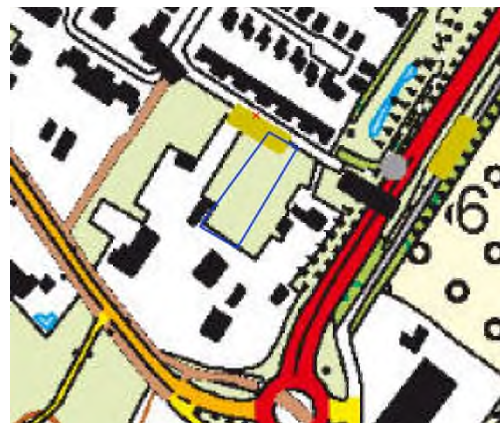
Voor het historisch onderzoek zijn de topografische kaarten van 1890 tot op heden bestudeerd. In onderstaande afbeeldingen zijn van de jaartallen 1950, 1958, 1985 en 2021 kaartuitsneden weergegeven (opvolgend).

Op het historisch kaart materiaal is te zien dat een deel van de onderzoekslocatie in het verleden is gebruikt als boomgaard. Tot circa 1957 lijkt deze boomgaard aanwezig te zijn, hierna is de onderzoekslocatie gebruikt als weiland en is de omgeving ontwikkeld tot zijn huidige staat. Op topografische kaarten tussen 1977 en 1997 is op of in de directe omgeving van de onderzoekslocatie een langwerpige schuur zichtbaar. Aangezien de positie van de schuur door de jaren heen meerdere keren verschuift op kaartmateriaal is het onduidelijk of de schuur daadwerkelijk aanwezig is geweest ter plaatse van de onderzoekslocatie.
