## Verkennend bodemonderzoek

Zanddijk 1 te Halle

Projectnaam | Zanddijk 1 te Halle  
Projectnummer | MT-240088

Versienummer | 1  
Wijziging versie | -  
Status | Definitief  
Datum | 25 maart 2024

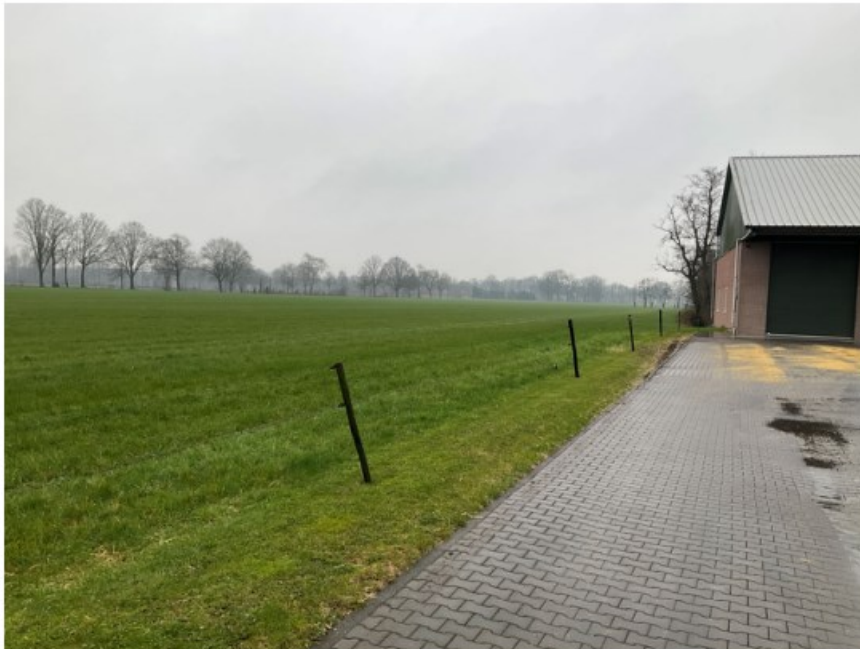
Figuur 1: Overzichtsfoto

De onderzoekslocatie is gelegen in het buitengebied van Halle. Het perceel is in gebruik ten behoeve van agrarische- /natuurdoeleinden. Het terrein zal gebruikt worden ten behoeve van uitbreiding hal en aanleg bestrating.

Bij de locatie inspectie zijn geen bijzonderheden waargenomen. De onderzoekslocatie werd aangetroffen zoals op basis van het vooronderzoek kon worden verwacht.

Het terrein is onverhard en lijkt vanuit de locatie inspectie niet opgehoogd.

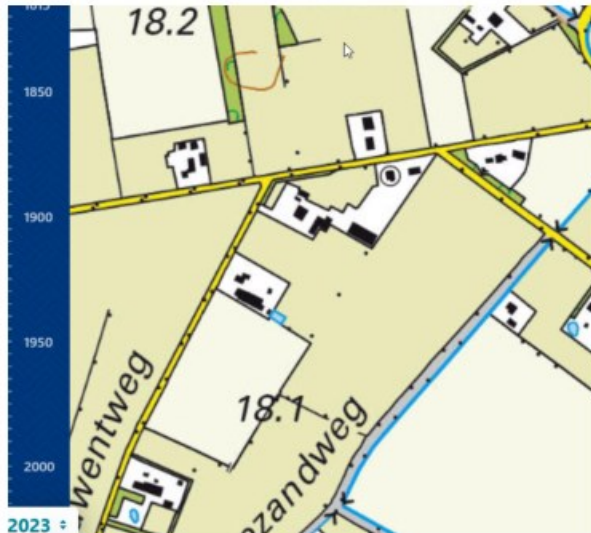
Figuur 2: Historische kaart 2023

Uit historisch kaartmateriaal is gebleken dat de locatie in het verleden altijd in gebruik is geweest ten behoeve van agrarische- /natuurdoeleinden. De onderzoekslocatie is bebouwd geraakt vanaf de jaren '50/'60.

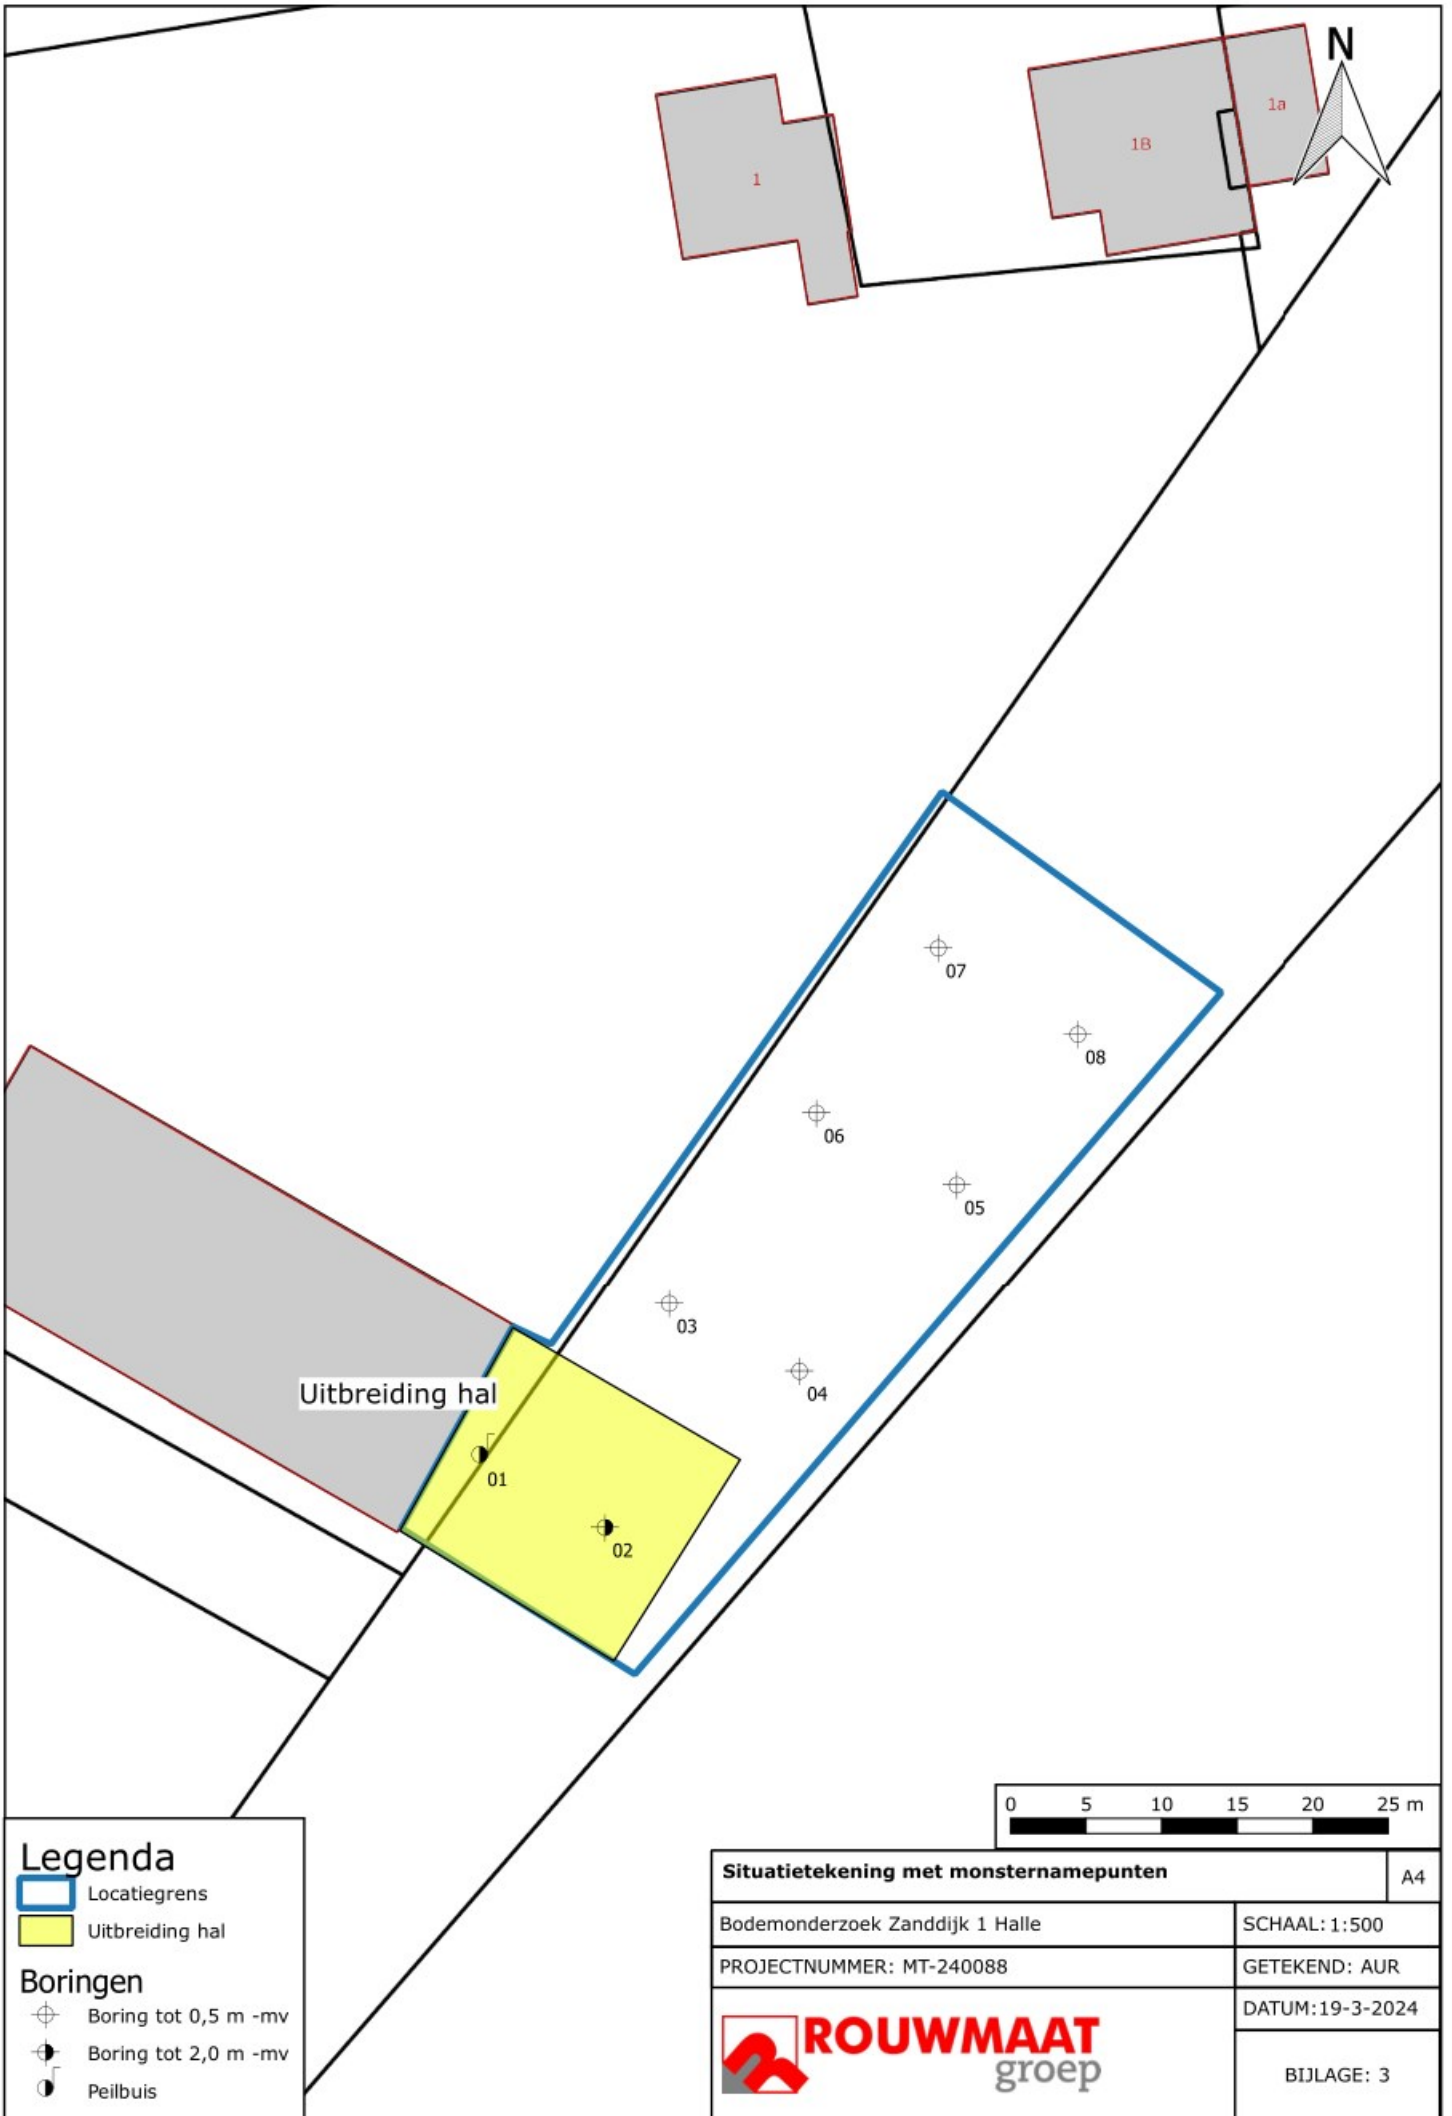
<b>Situatietekening met monsternamenpunten</b>		A4
Bodemonderzoek Zanddijk 1 Halle		SCHAAL: 1:500
PROJECTNUMMER: MT-240088		GETEKEND: AUR
		DATUM: 19-3-2024
		BIJLAGE: 3

De veldwerkzaamheden zijn uitgevoerd op 11 maart 2024 en op 18 maart 2024 is het grondwater in de peilbuis bemonsterd. Op de tekening in bijlage 3 staan de diverse boringen weergegeven.
